INSTITUT FÜR FÖRDERTECHNIK UND LOGISTIK

Stuttgart, den 31.01.2017

Abschlussbericht Forschungsprojekt Visuelle Seilinspektion

Auftraggeber:	Stiftung für Unterstützung und Forschung im Bereich Seilbahnen Bergstraße 9 6410 Goldau, Schweiz
Auftragsgegenstand:	Forschungsprojekt zur „Erforschung und Entwicklung von Lösungen für offene Aufgabenstellungen im Bereich der visuellen Seilinspektion“
Umfang Abschlussbericht:	67 Seiten
Umfang Anhang:	32 Seiten

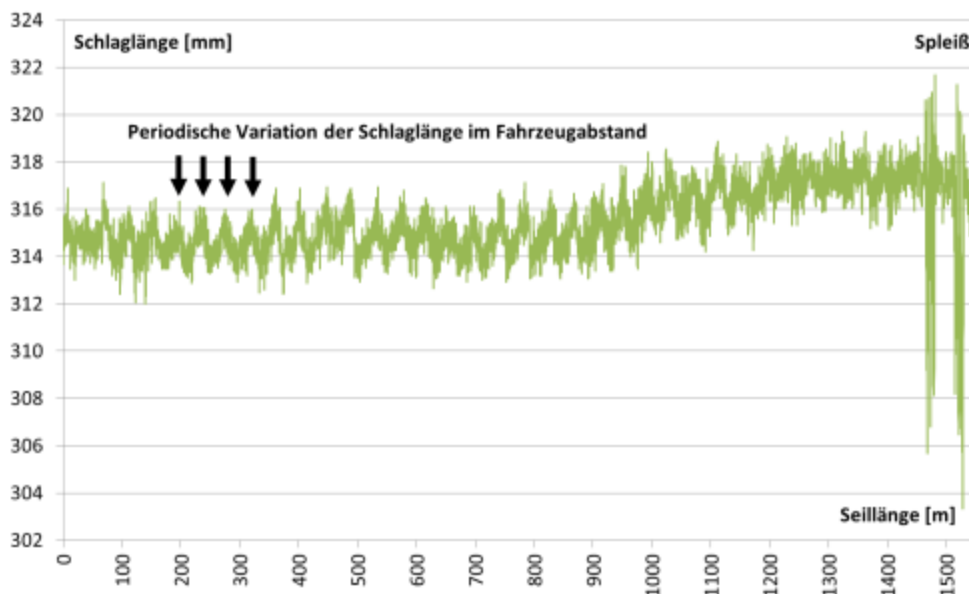
Abbildung 3.2: Drall an einer kuppelbaren Einseilumlaufbahn mit unzureichend gespurter Station – die Schlaglänge weist eine periodische Variation im Abstand der Fahrzeuge auf

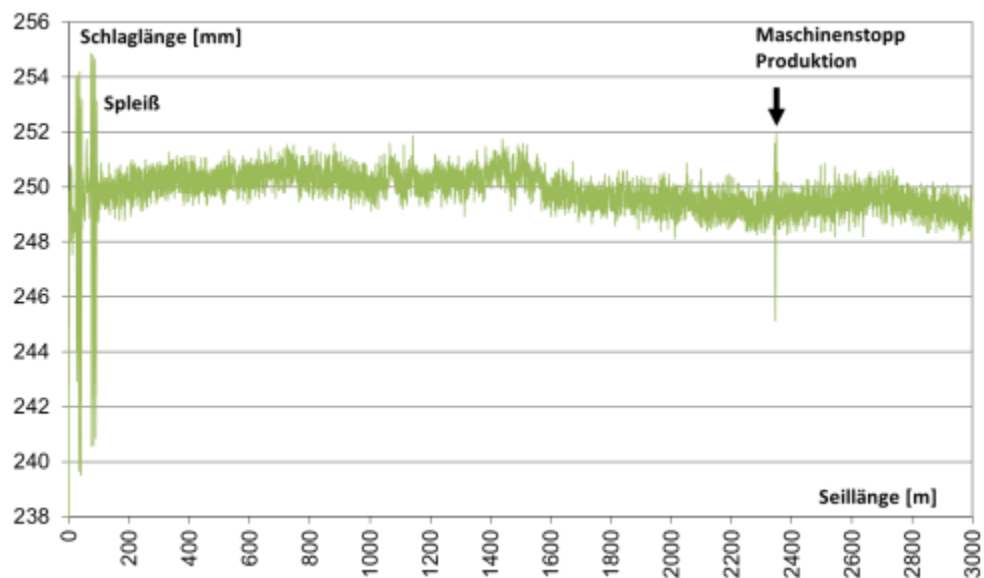
Abbildung 3.3: Sichtbarer Maschinenstopp aus der Produktion des Seils an einer kuppelbaren Einseilumlaufbahn

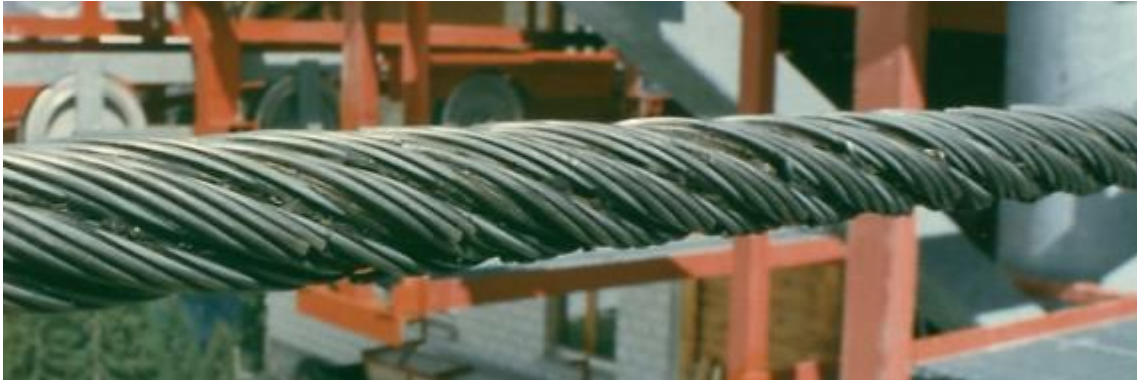
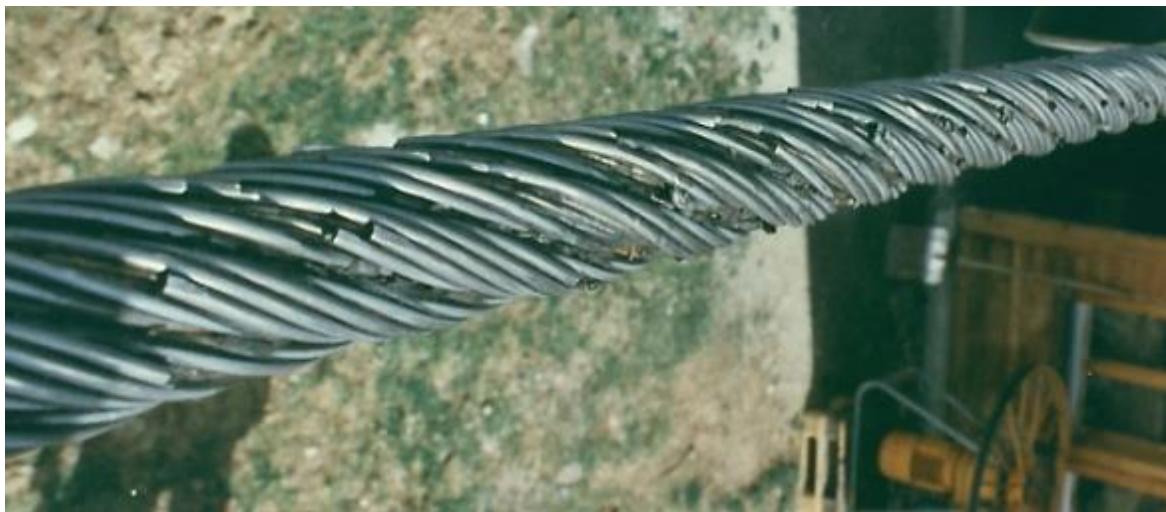
Fall 1: Gerutschte Klemmplatte

Abbildung 4.1: Schäden von gerutschter Klemmplatte

Abbildung 4.2: Schäden von gerutschter Klemmplatte

Dieser Fall zeigt, dass eine gerutschte Klemmplatte durch Reibmartensit und Oberflächen Versprödung große Schäden anrichten kann, wenn der Schaden nicht rechtzeitig entdeckt wird. Aufgrund von nicht durchgeführten visuellen Inspektionen wurde dieser Schaden auf einer Länge von 41 cm erst bei der nächsten MRT-Prüfung bekannt. Der Querschnittsverlust lag zu diesem Zeitpunkt bereits bei ca. 40 %.

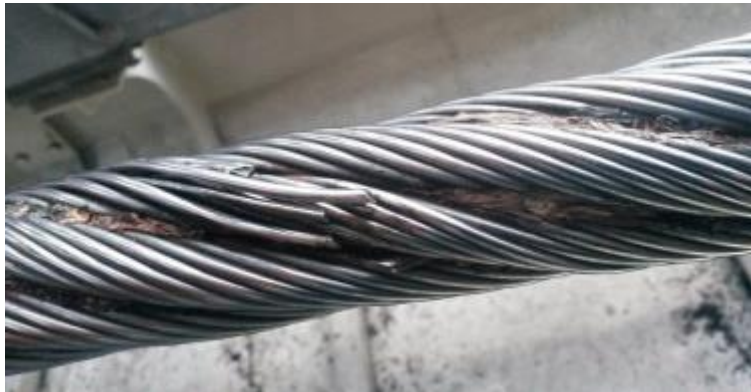
Fall 2: Eingefallene Stoßstelle

Abbildung 4.3: Eingefallene Stoßstelle mit einigen Drahtbrüchen

In diesem Fall führte eine nicht entdeckte eingefallene Stoßstelle zu Drahtbrüchen im Bereich der Litzengasse. Als der Schaden festgestellt wurde, war es für eine normale Sanierung bereits zu spät, es musste eine Litze eingespleißt und wenig später das Seil getauscht werden.

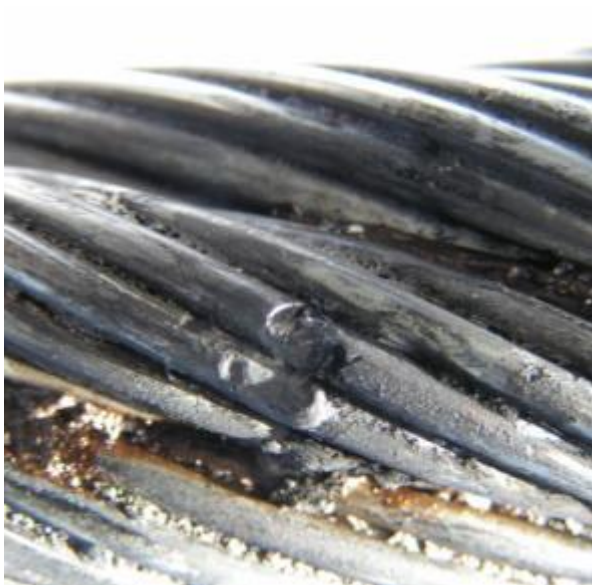
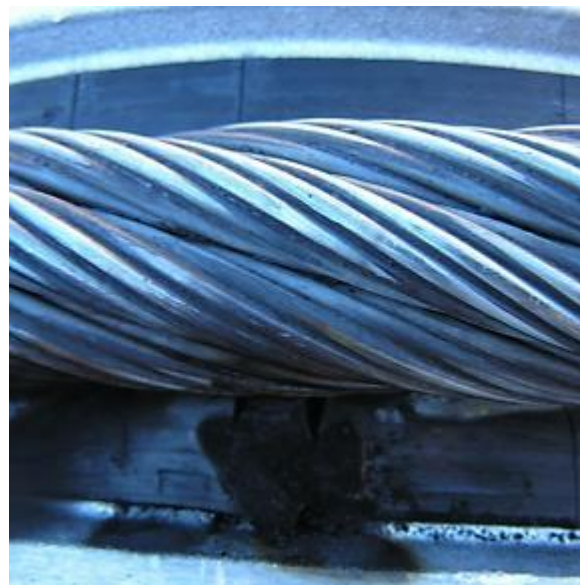
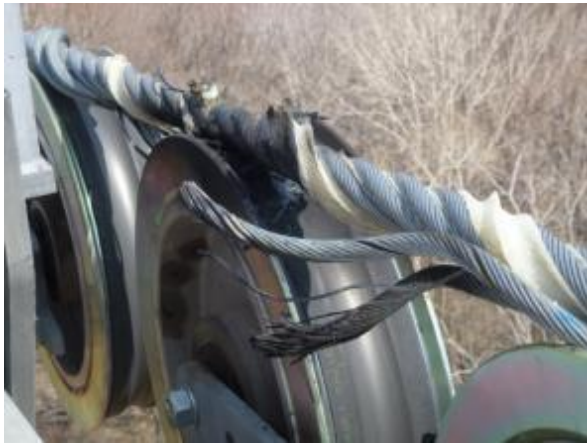
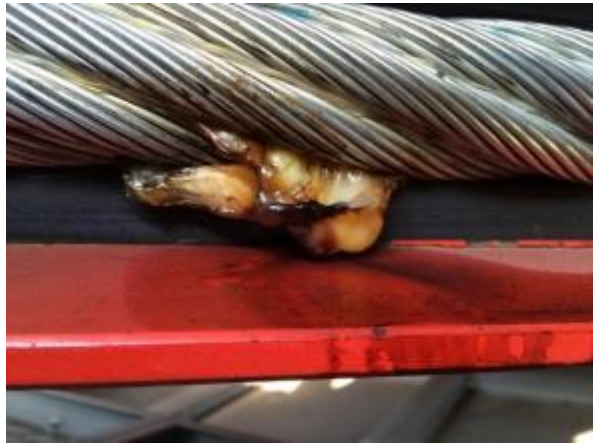
Fall 3: Schäden durch Stromfluss

Abbildung 4.4: Schaden durch Stromfluss

Abbildung 4.5: Schaden durch Stromfluss

Abbildung 4.6: Schaden durch Stromfluss

Abbildung 4.7: Schaden durch Stromfluss

Stromfluss kann enorme Schäden am Seil anrichten. Während in Abbildung 4.4 und Abbildung 4.5 die Größe der Schäden relativ gering ausfällt sind die Schadensausmaße in Abbildung 4.6 und Abbildung 4.7 enorm. Nach einem Stromfluss ist immer eine außerordentliche Inspektion durchzuführen, um mögliche Schäden sofort zu erkennen und gegebenenfalls Reparaturmaßnahmen einzuleiten. Auch vermeintlich kleine Schäden können, wenn sie unentdeckt bleiben, große Auswirkungen haben, die bis zur Ablegereife führen können.

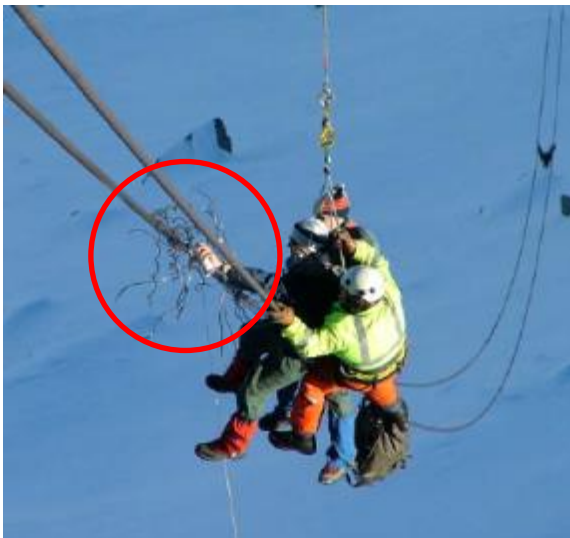
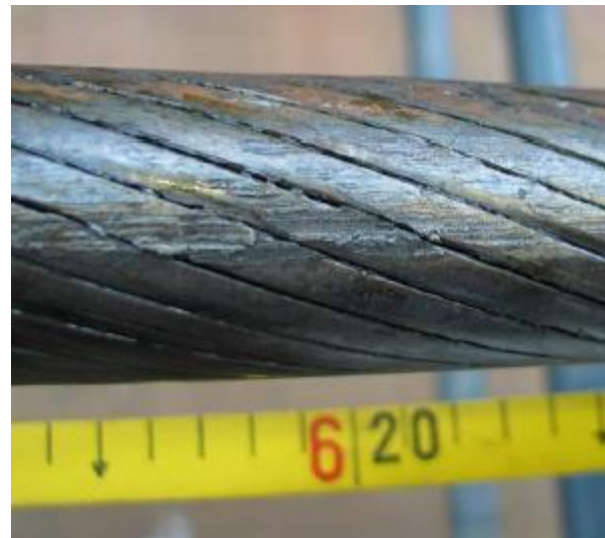
Fall 4: Tragseilschaden

Abbildung 4.8: Tragseilschaden [9]

Abbildung 4.9: Tragseilschaden - Detailaufnahme [9]

In Abbildung 4.8 ist ein Tragseilschaden zu sehen, bei dem Profildrähte aus dem Seilverbund herausgetreten sind. Dieser entstand, als das Tragseil während des Verschiebevorgangs über einen Stahlsattel mit kleinem D/d -Verhältnis ruckartig gerutscht ist. Dabei wurde das Seil mechanisch geschädigt. In Abbildung 4.9 sind Fress-, Schleif- und Korrosionsspuren zu sehen. Durch wasserstoffinduzierte Spannungskorrosion im Bereich der Schädigung entstanden Gewaltbrüche durch Mikroanrisse. Diese Schäden wurden während den MRT-

Prüfungen nicht auf den Messungen sichtbar. [9] Die wichtigste Erkenntnis aus diesem Unfall ist, dass die Seiloberfläche nach jedem Verschieben des Seiles gründlich visuell kontrolliert werden sollte, um Schädigungen frühzeitig zu erkennen und beheben zu können.

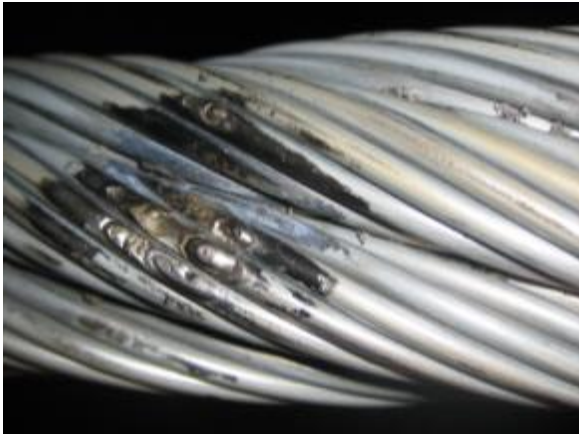
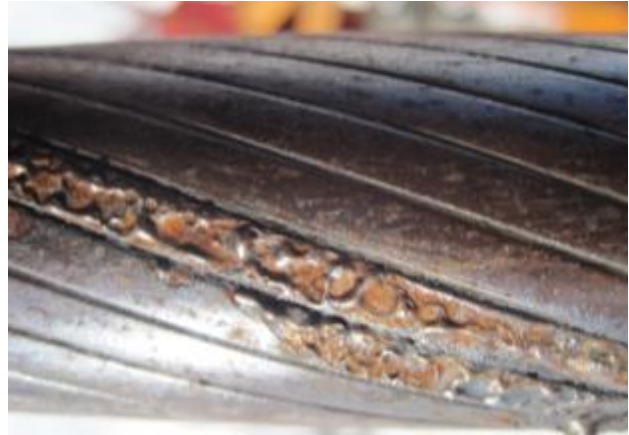
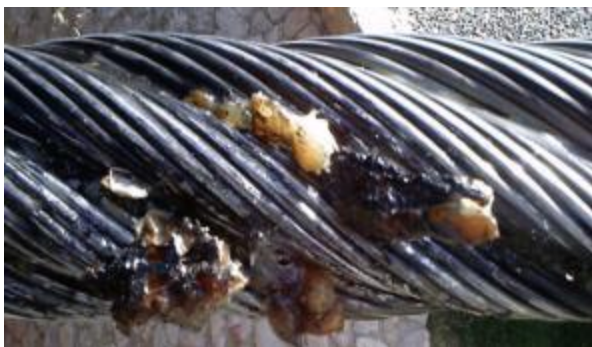
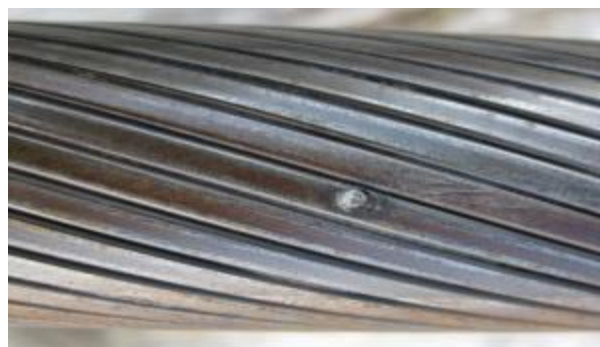
Fall 5: Blitzschäden

Abbildung 4.10: Blitzschaden an Litzenseil

Abbildung 4.11: Blitzschaden an VVS

Abbildung 4.12: Blitzschaden mit großer Beschädigung an Litzenseil

Abbildung 4.13: Kleiner Blitzschaden an VVS

Abbildung 4.10, Abbildung 4.11, Abbildung 4.12 und Abbildung 4.13 zeigen Blitzschäden in unterschiedlichem Ausmaß an Litzenseilen und vollverschlossenen Seilen.

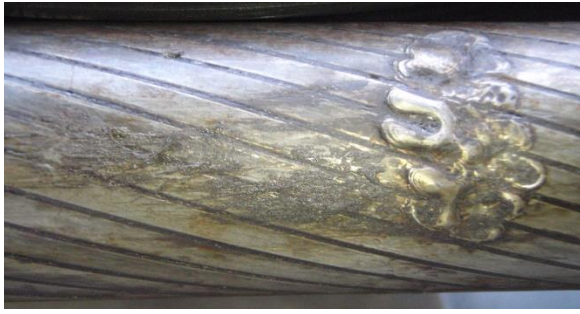
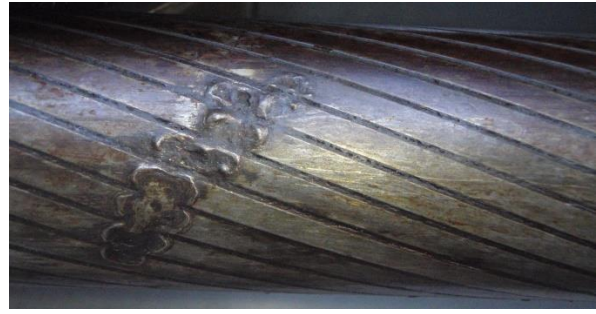
Abbildung 4.14 zeigt die Eintrittsstelle eines Blitzschlages an einem Trageil an der Seilunterseite. Die Austrittsstelle des Blitzschlages ist in Abbildung 4.15 dargestellt. An beiden Stellen traten an den Drähten keine Schädigungen auf, jedoch erschien bei der magnet-induktiven Prüfung ein nicht separierbarer, unsymmetrischer Ausschlag, der auf zwei Innen-drahtbrüche hindeuten würde. Obwohl diese Stelle im Bericht der Prüfung erwähnt wurde, wurde deren Risikopotential erst bei einer zweiten magnet-induktiven Prüfung erkannt. Diese beinhaltete auch eine stichprobenartige visuelle Inspektion. Der Betrieb musste im Anschluss eingestellt und das Seil gewechselt werden, da ein Sanierungsversuch gescheitert war.

Abbildung 4.14: Einschlagstelle an Seilunterseite

Abbildung 4.15: Einschlag-/Austrittsstelle an der Seite des Seils

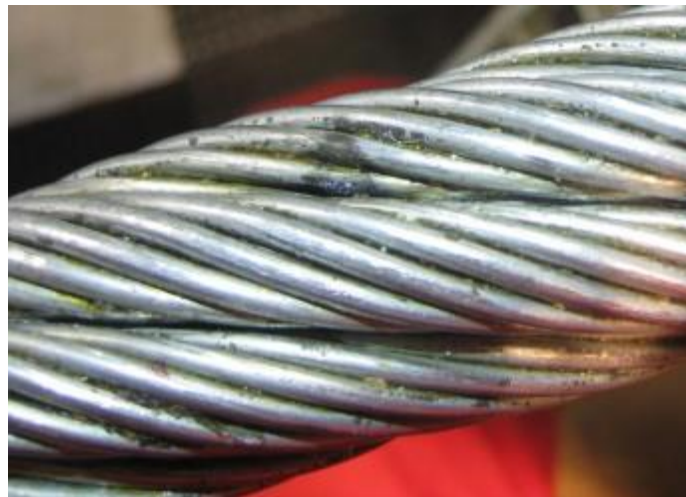
Schlägt ein Blitz in ein Seil ein, so entstehen meist an den Ein- und Austrittsstellen Martensitstrukturen. Diese entstehen wenn sich das Drahtmaterial sehr schnell erwärmt/verflüssigt und wieder erstarrt. Da es sich bei Martensit um eine spröde Materialform handelt kann es bei weiterem Betrieb schnell zum Drahtbruch führen. Martensit zeigt sich auf dem Seil durch leicht bläuliche, metallisch glänzende Verfärbungen (siehe Abbildung 6.1). Ein abstrahiertes Schadensbild ist in Abbildung 6.3 dargestellt.

Abbildung 6.1: Blitzschlag bläulich verfärbt

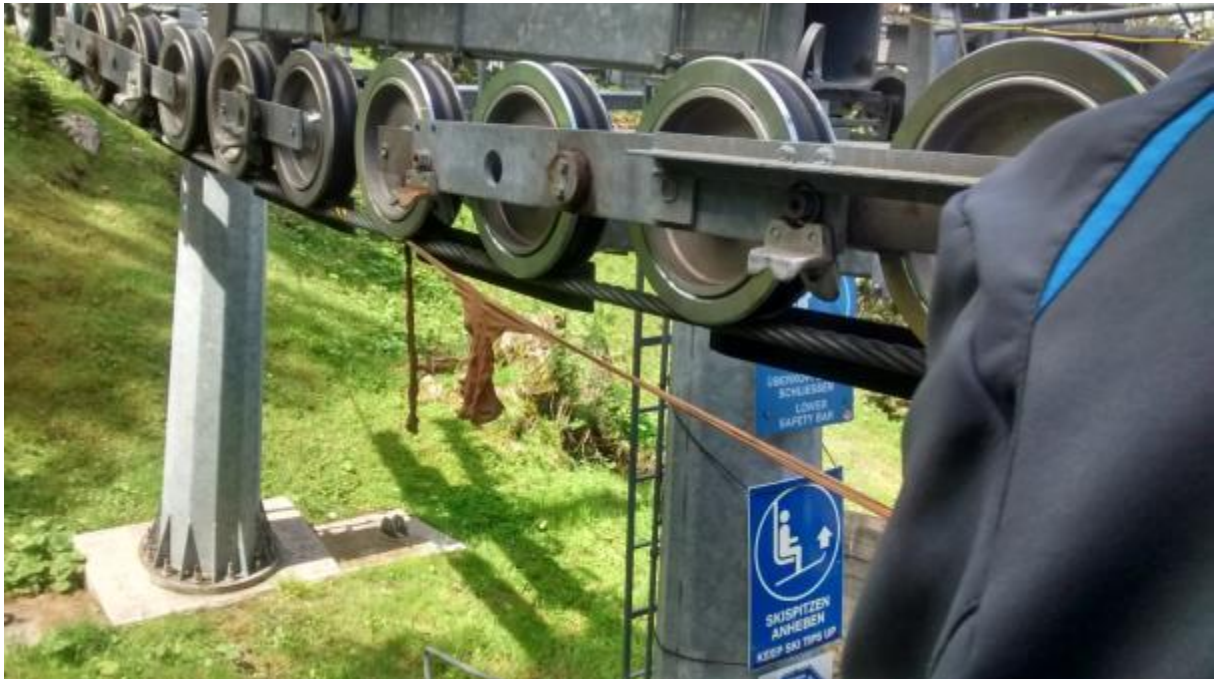
Abbildung 7.19: Strumpf, der am Seil hängen bleibt und unter die Rollen geraten ist

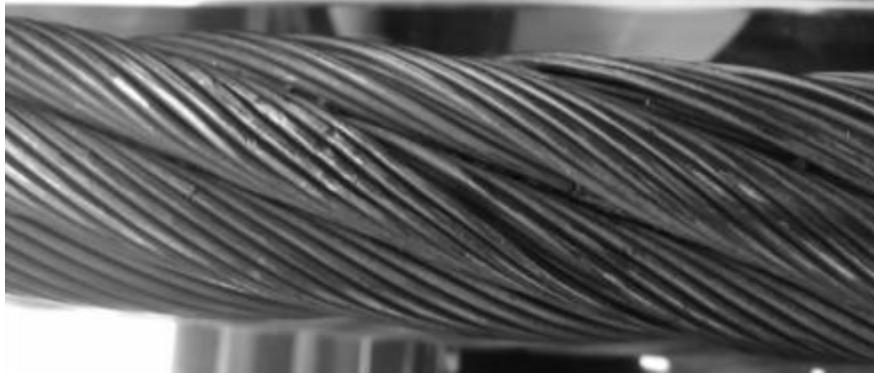
Abbildung 7.25 Schaden, der während der Inspektion zu finden war

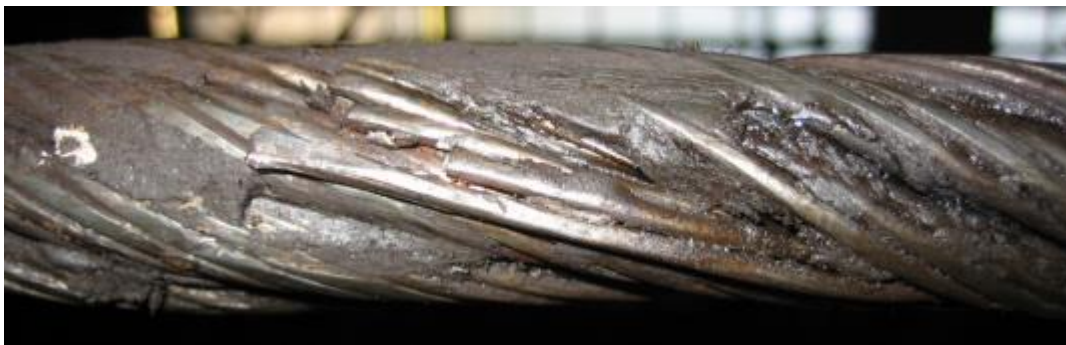
Doch auch punktueller Schmutz oder Fett können die Inspektion beeinflussen, da diese Schäden überdecken können. Es ist also unbedingt darauf zu achten, dass sich auf dem Seil so wenig Schmutz wie möglich befindet. Im Folgenden sind einige Beispielbilder für den Seilzustand dargestellt.

Abbildung 8.13: Verschmutztes Seil – Inspektion nicht möglich

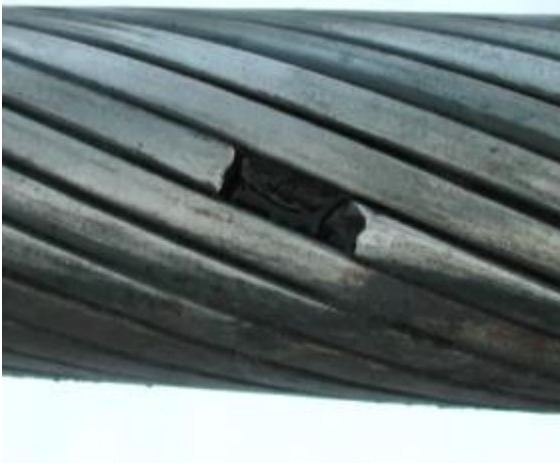
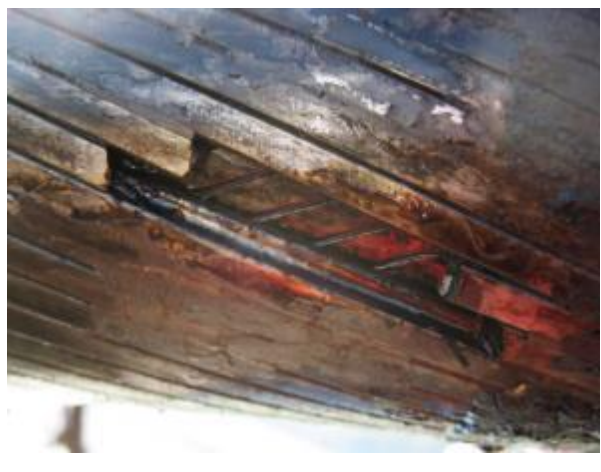
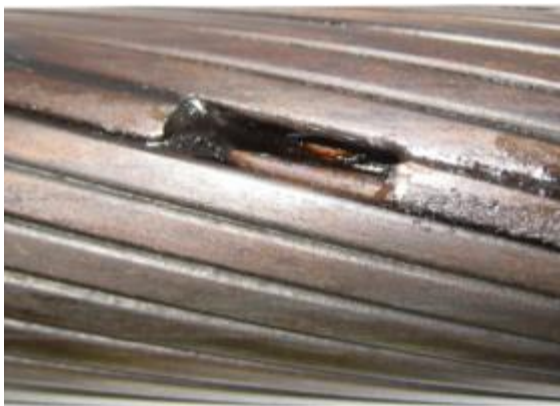
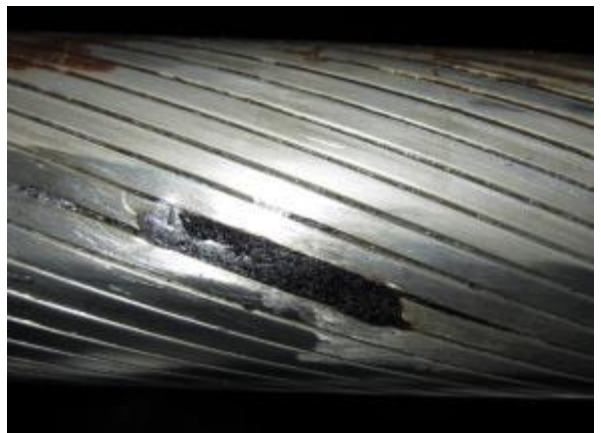
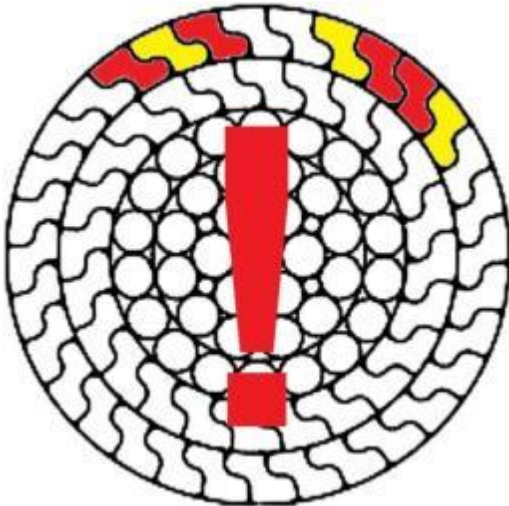
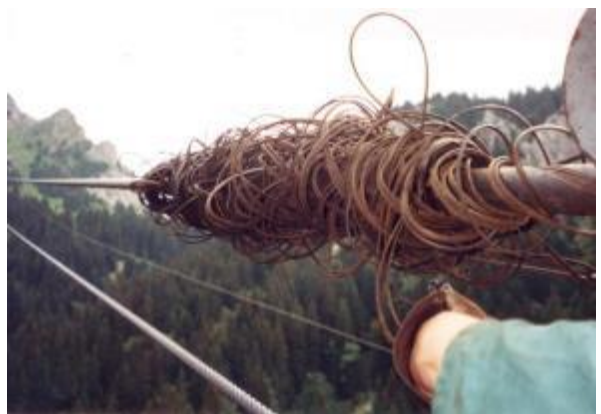
VVS Drahtbrüche

EN12927-6:2004 „Ablegekriterien“, §6.1.4: Örtlich begrenzte Verschlechterung
„Zwei benachbarte außen liegende Drähte eines verschlossenen Spiraltragseils (Tragseils) oder zwei gebrochene Drähte, die durch einen einzelnen unbeschädigten Draht voneinander getrennt sind.“
