INSTITUT FÜR FÖRDERTECHNIK UND LOGISTIK

Stuttgart, den 31.01.2017

Abschlussbericht Forschungsprojekt Visuelle Seilinspektion

Auftraggeber:	Stiftung für Unterstützung und Forschung im Bereich Seilbahnen Bergstraße 9 6410 Goldau, Schweiz
Auftragsgegenstand:	Forschungsprojekt zur „Erforschung und Entwicklung von Lösungen für offene Aufgabenstellungen im Bereich der visuellen Seilinspektion“
Umfang Abschlussbericht:	67 Seiten
Umfang Anhang:	32 Seiten

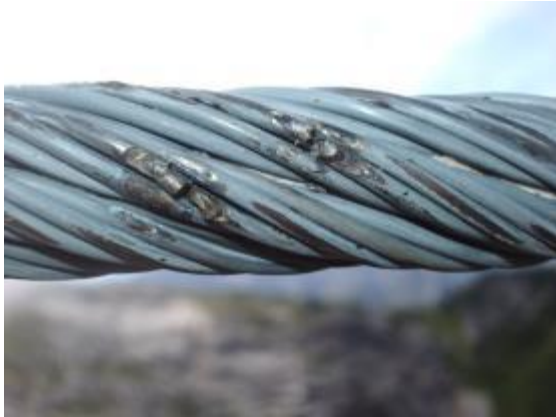
Abbildung 6.2: Martensitstrukturen mit geschmolzenen Drähten

Schlägt ein Blitz in ein Seil ein, so entstehen meist an den Ein- und Austrittsstellen Martensitstrukturen. Diese entstehen wenn sich das Drahtmaterial sehr schnell erwärmt/verflüssigt und wieder erstarrt. Da es sich bei Martensit um eine spröde Materialform handelt kann es bei weiterem Betrieb schnell zum Drahtbruch führen. Martensit zeigt sich auf dem Seil durch leicht bläuliche, metallisch glänzende Verfärbungen (siehe Abbildung 6.1). Ein abstrahiertes Schadensbild ist in Abbildung 6.3 dargestellt.

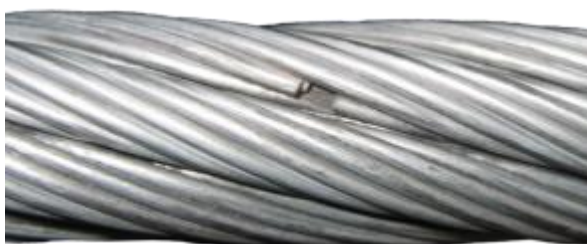
Abbildung 6.8: Einzeldrahtbruch

Bei Drahtbrüchen sind mehrere Schadensfälle zu unterscheiden. Dazu gehören der Einzeldrahtbruch (siehe Abbildung 6.8 und Abbildung 6.10), Brüche mehrerer nebeneinander liegender Drähte (siehe Abbildung 6.11) sowie der Bruch einer kompletten Litze (siehe Abbildung 6.12). Drahtbrüche zeigen sich bei der visuellen Inspektion als dunkle Schatten auf der Seiloberfläche. Dabei sind besonders Einzeldrahtbrüche, die in den Litzengassen liegen, nur schwer bei der visuellen Inspektion zu entdecken. Jedoch ist es auch kein Anspruch der visuellen Inspektion, diese Einzeldrahtbrüche an Litzenseilen durch die visuelle Inspektion zu entdecken.

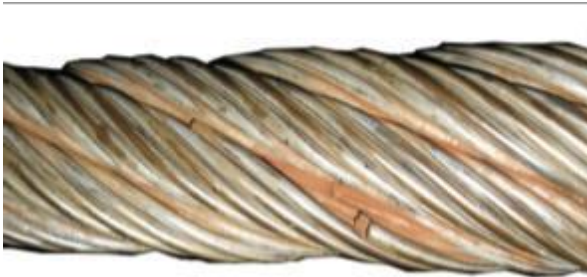
Abbildung 6.17: Litzengassenkorrosion (mit Drahtbrüchen)

Tritt am Seil ein Schaden auf, der die Zinkoberfläche beschädigt hat, so ist Korrosion meist die Folge. Die Korrosion ist ein schleicher Prozess, bei dem die Drähte verschleifen und ein Querschnittsverlust entsteht, der zu Gewaltdrahtbrüchen führen kann. Besonders häufig tritt die Korrosion in den Litzengassen auf.

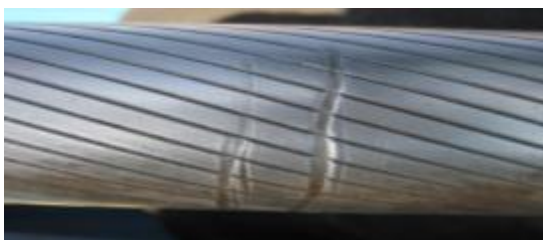
Abbildung 6.25: Kerben auf einem Tragseil

Bei Riefen und Kerben handelt es sich um Oberflächenschäden, die die Außenfläche des Drahtes verändern, jedoch nicht die Seil- oder Drahtstruktur. Kerben entstehen durch lokale mechanische Beanspruchungen und Riefen durch Relativbewegungen mit harten Körpern. Riefen treten dabei als sehr feine Reibspuren über eine größere Länge auf der Oberfläche auf, die teilweise nur sehr schwer erkennbar sind und durch Reflexion des Umgebungsmaterials unter Umständen bei der visuellen Inspektion nicht erkannt werden (siehe Abbildung 6.26). Eine Kerbe tritt meist nur lokal am Punkt der mechanischen Einwirkung auf (siehe Abbildung 6.25).
